REABILITAÇÃO ESTRUTURAL DE UM EDIFÍCIO ANTIGO

Dissertação submetida para satisfação parcial dos requisitos do grau de
MESTRE EM ENGENHARIA CIVIL — ESPECIALIZAÇÃO EM ESTRUTURAS

CASO EM ESTUDO – INSPECÇÃO**2.1 GERAL**

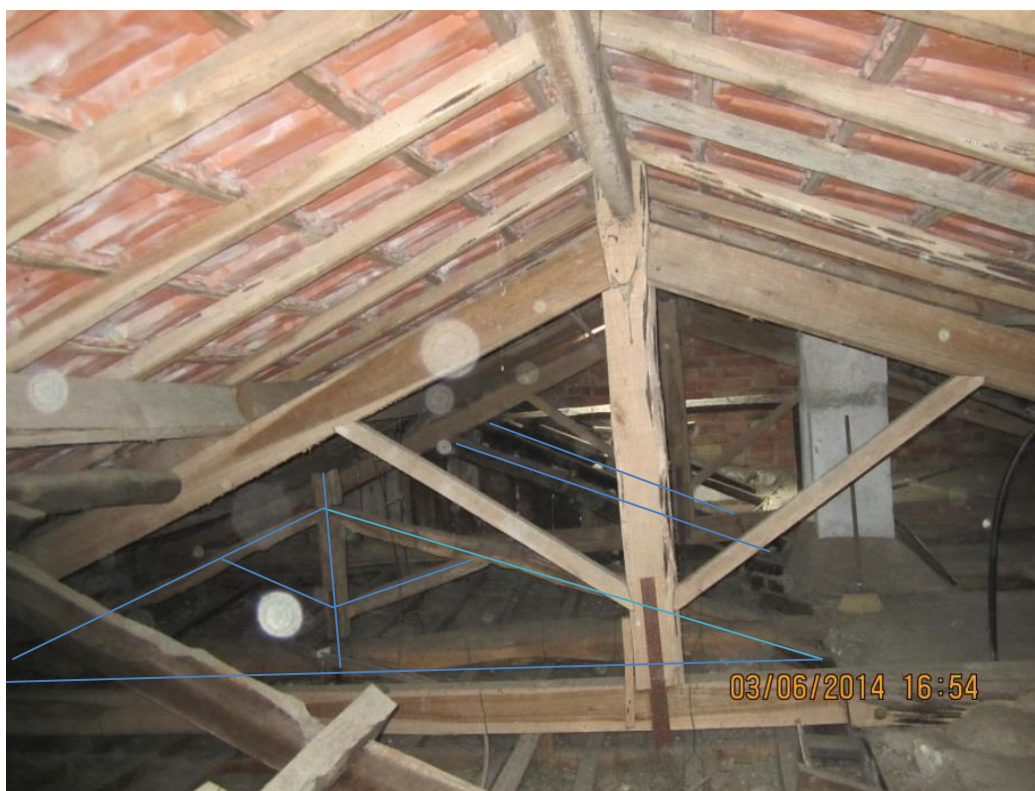
A fotografia seguinte demonstra por um lado o bom estado de conservação da madeira, por outro há a salientar a evidente falta de protecção ao fogo, bem como a ausência de tratamento térmico e acústico desta parte do edifício. É visível também uma estrutura de suporte secundário não utilizada* que serviria de suporte a parte da cobertura antes da introdução das asnas de pendural e escoras.

Figura 13 – Aspecto das asnas de suporte da cobertura

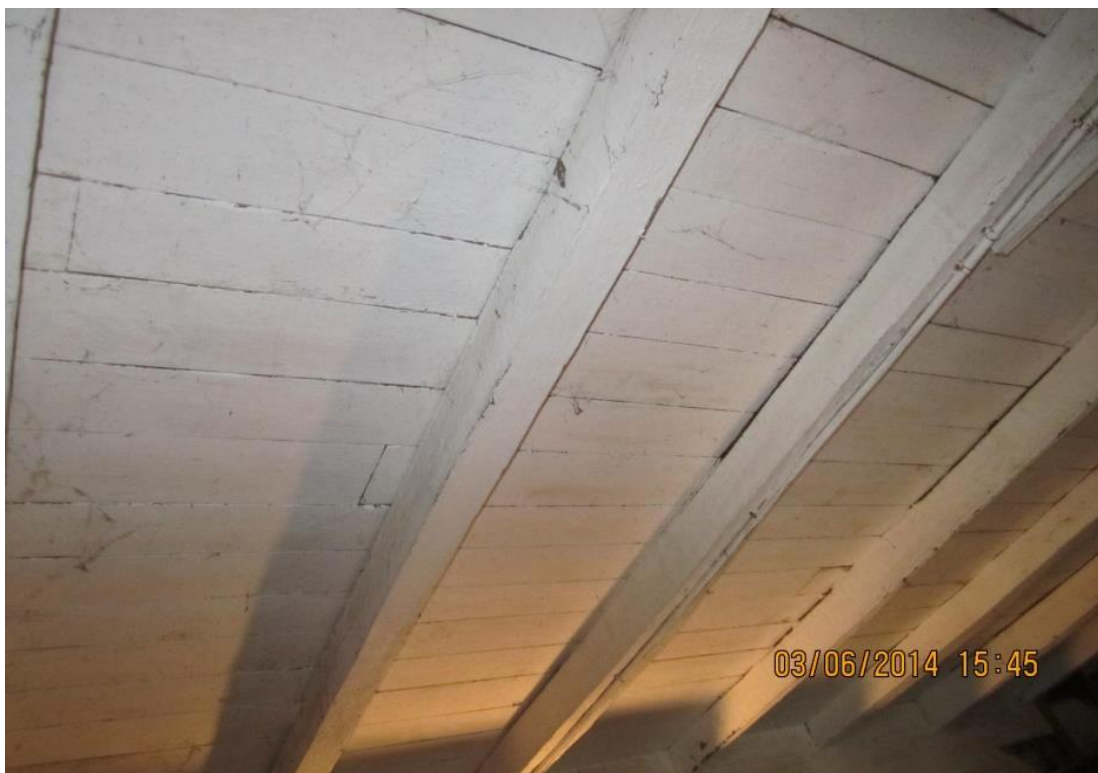
- a) Baixa espessura do soalho – 3cm apenas
- b) Inexistência de tarugamento de travamento no plano perpendicular às vigas de topo
- c) Diminuição da secção útil de vigas por ataque de insectos xilófagos
- d) Eventual sub-dimensionamento das vigas de suporte
- e) Fenómenos de fluência em que a aplicação quase sistemática e prolongada de cargas contribui para deformações permanentes de elementos estruturais e a uma flexibilização da estrutura

Figura 19 – Inexistência de travamento no plano perpendicular às vigas secundárias

Após o tratamento químico anterior, uma das soluções a implementar é a instalação de um segundo forro de soalho de 30mm de espessura, numa direcção perpendicular ao tabuado existente. Uma maior espessura aliada ao facto de o fio da nova madeira se encontrar disposta numa direcção perpendicular à da madeira existente proporciona uma melhor distribuição de cargas e uma melhoria do comportamento do pavimento a acções dinâmicas susceptíveis de gerar vibrações de baixa frequência.

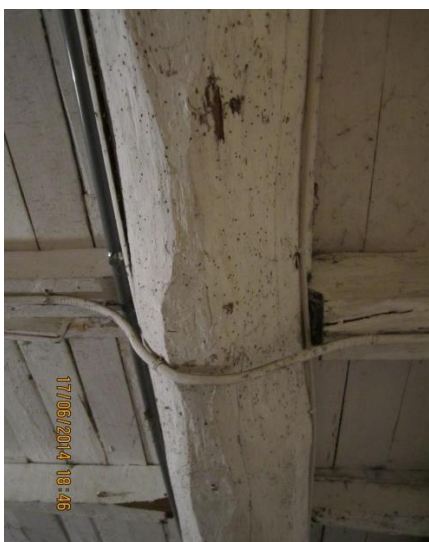
O não tratamento deste ataque biológico poderá conduzir à inutilização total da estrutura. Além do tratamento químico disponível hoje em dia para este tipo de problema, importa notar que estes insectos proliferam em ambientes de humidade elevada e deficientes condições de ventilação.

Viga V1 – Perfurações de Insectos Xilófagos

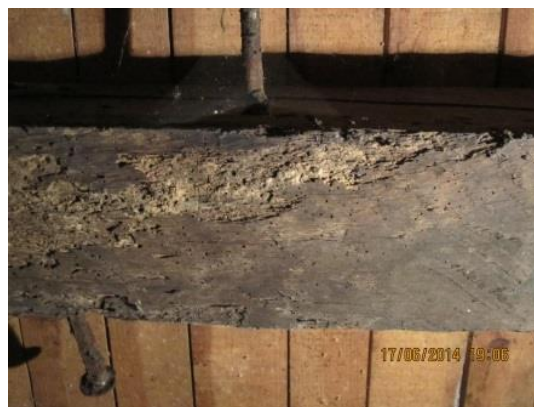
Viga Vd1 – Idem

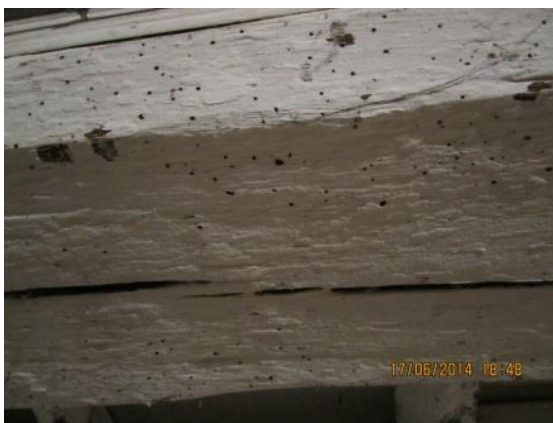
Viga V1 – Fendas de Secagem e Perfuração Causada por Insectos Xilófagos

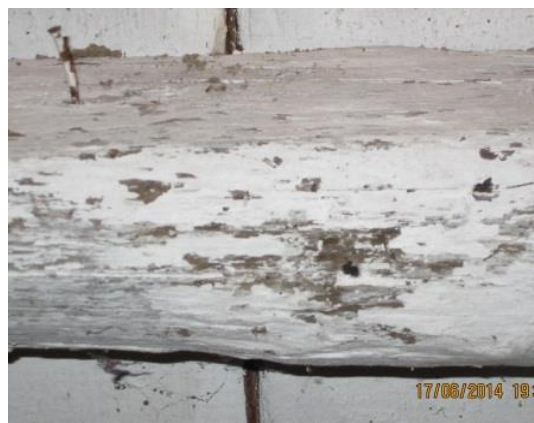
Viga Vc5 – Ataque de Insectos Xilófagos em Estado Bastante Avançado

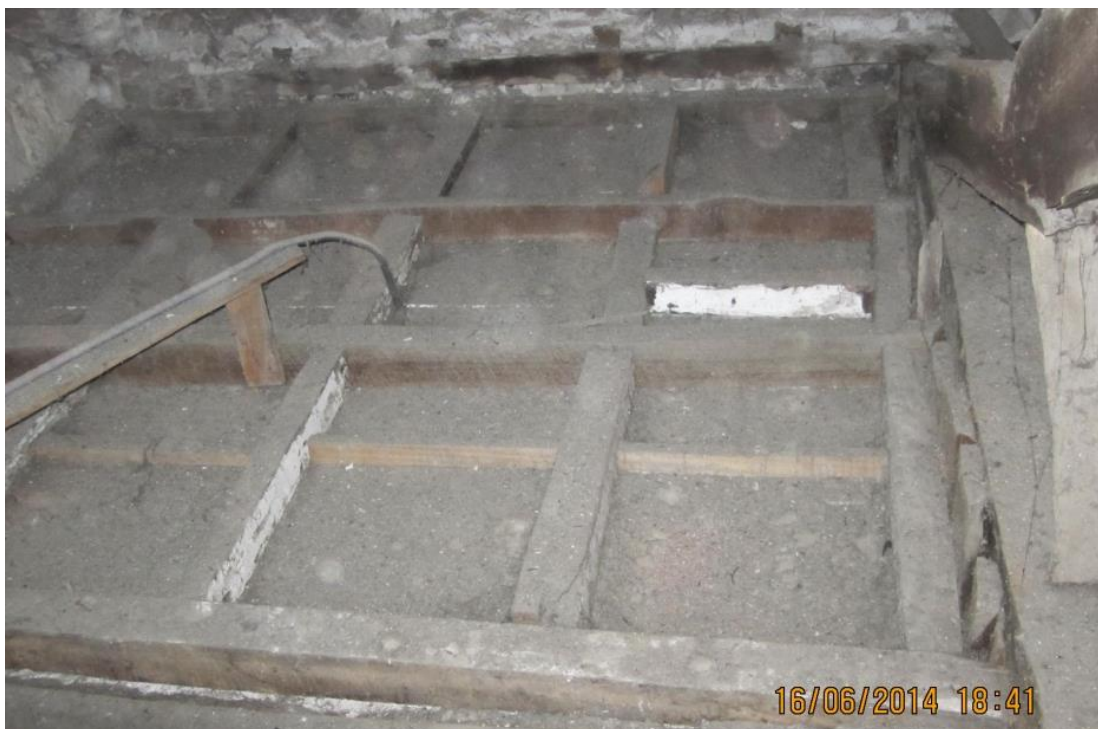
Grande parte dos tectos em gesso apresenta assentamentos significativos que podem ser corrigidos com a introdução de estruturas de suporte adicionais, ou tirantes que previnam o agravamento de assentamentos.

Figura 22 – Deformação dos Elementos de Suporte do Tecto e Sujidade Acumulada

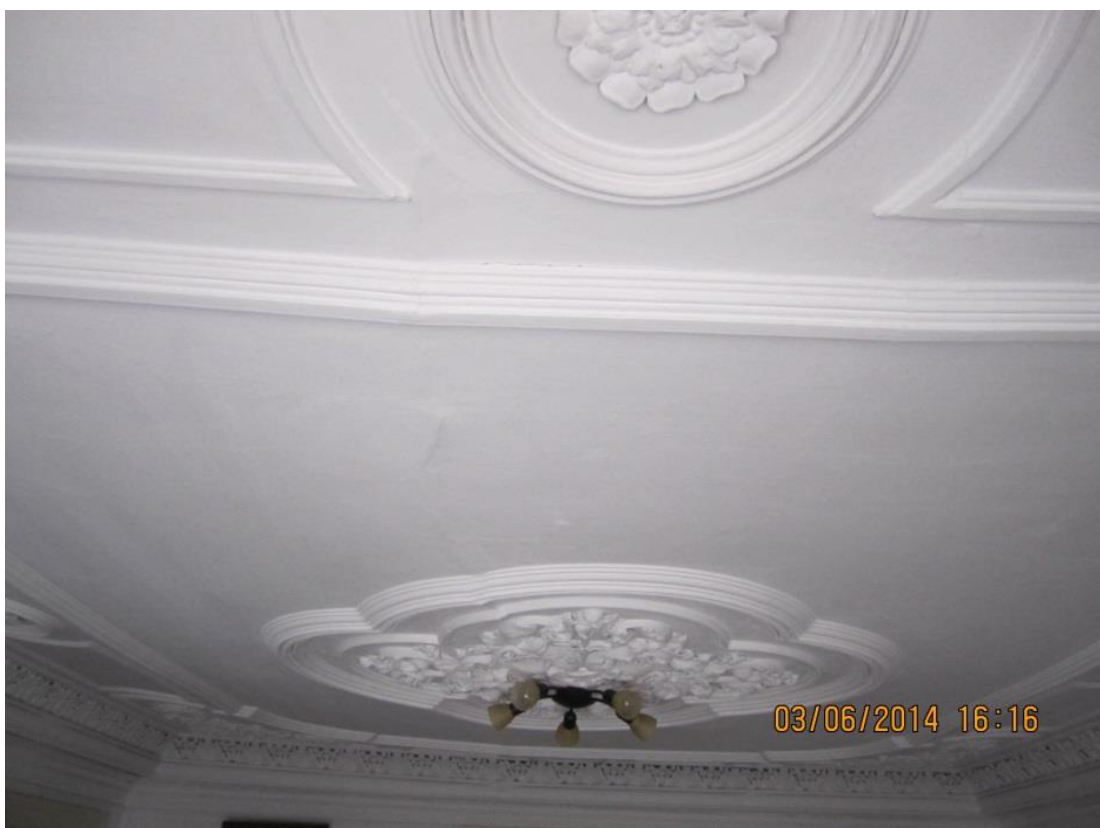
Figura 24 – Pormenor do Tecto em Estuque e Assentamentos
